Wyniki pompowania pomiarowego otworu S-1 na działce nr 617/2 w miejscowości Radlin (22÷25.05.2021 r.)

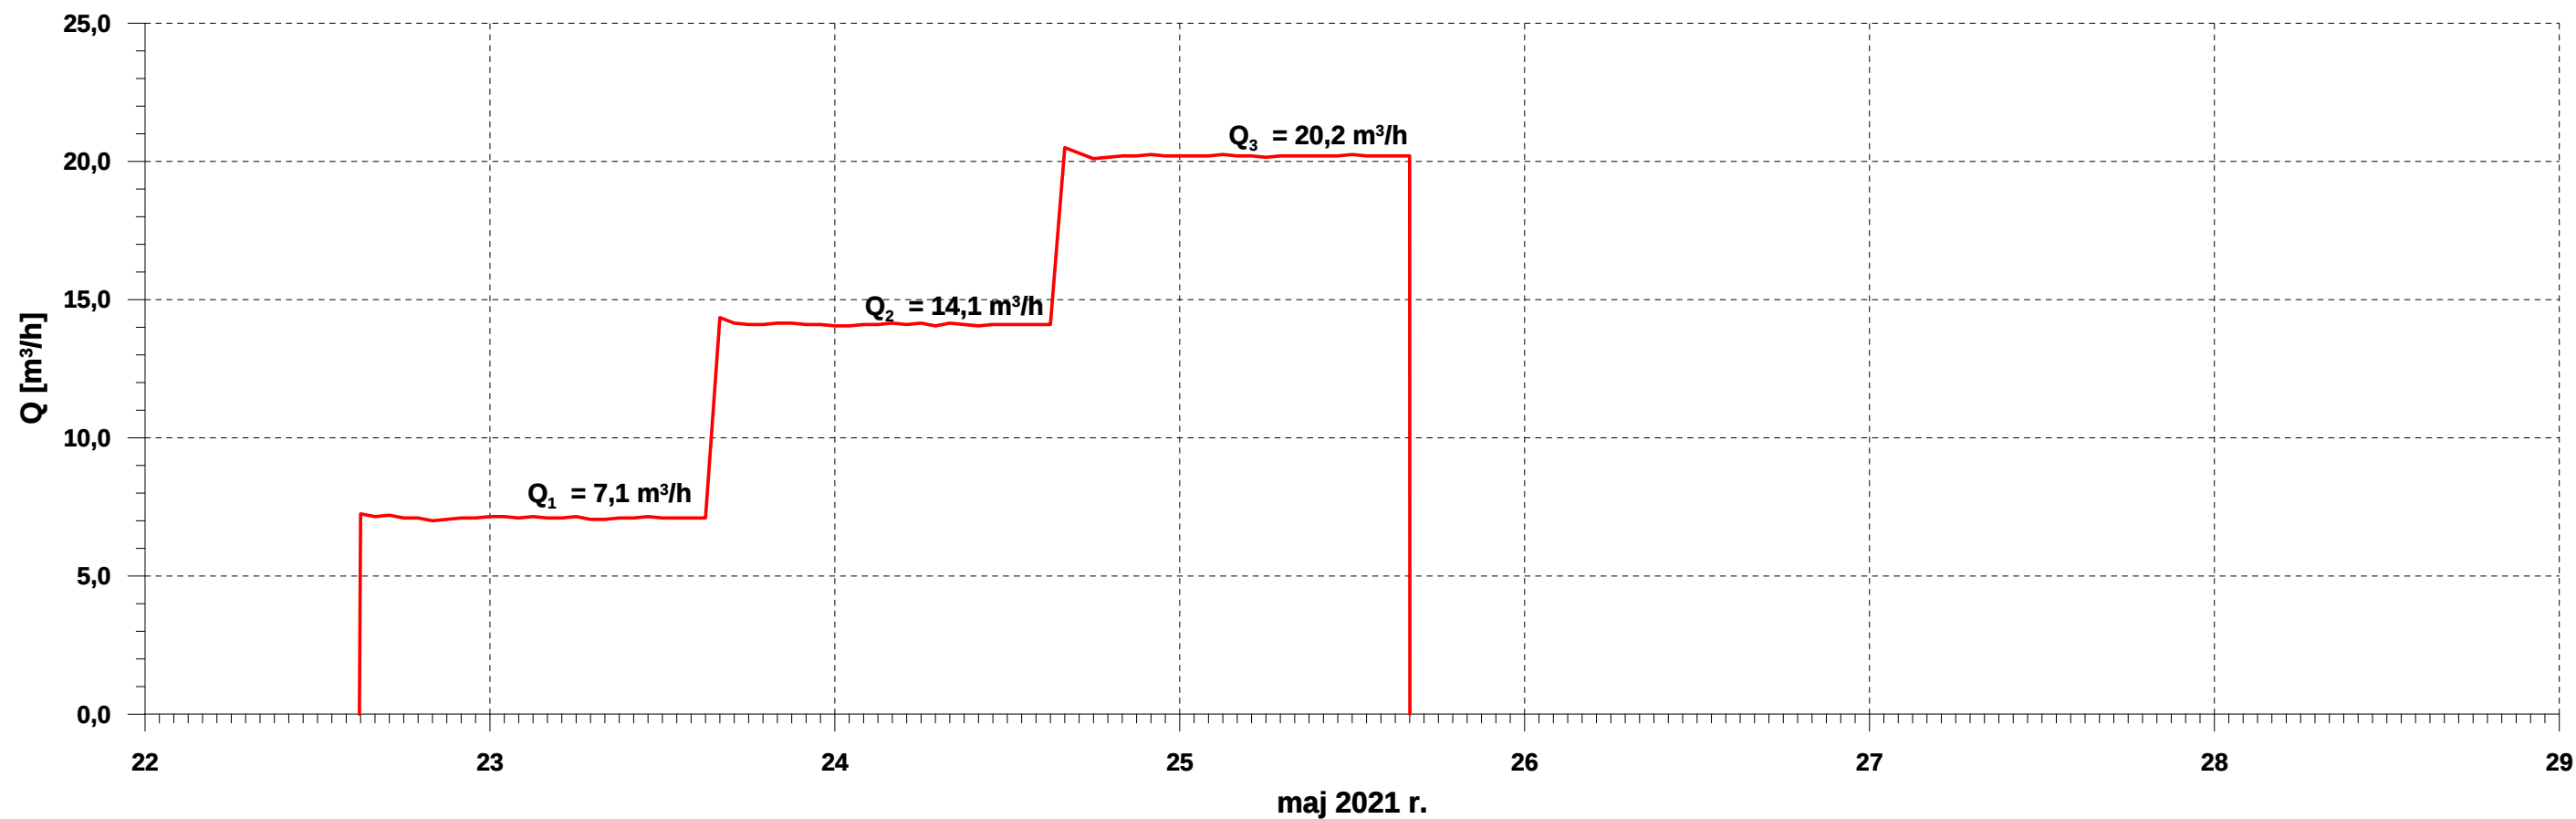
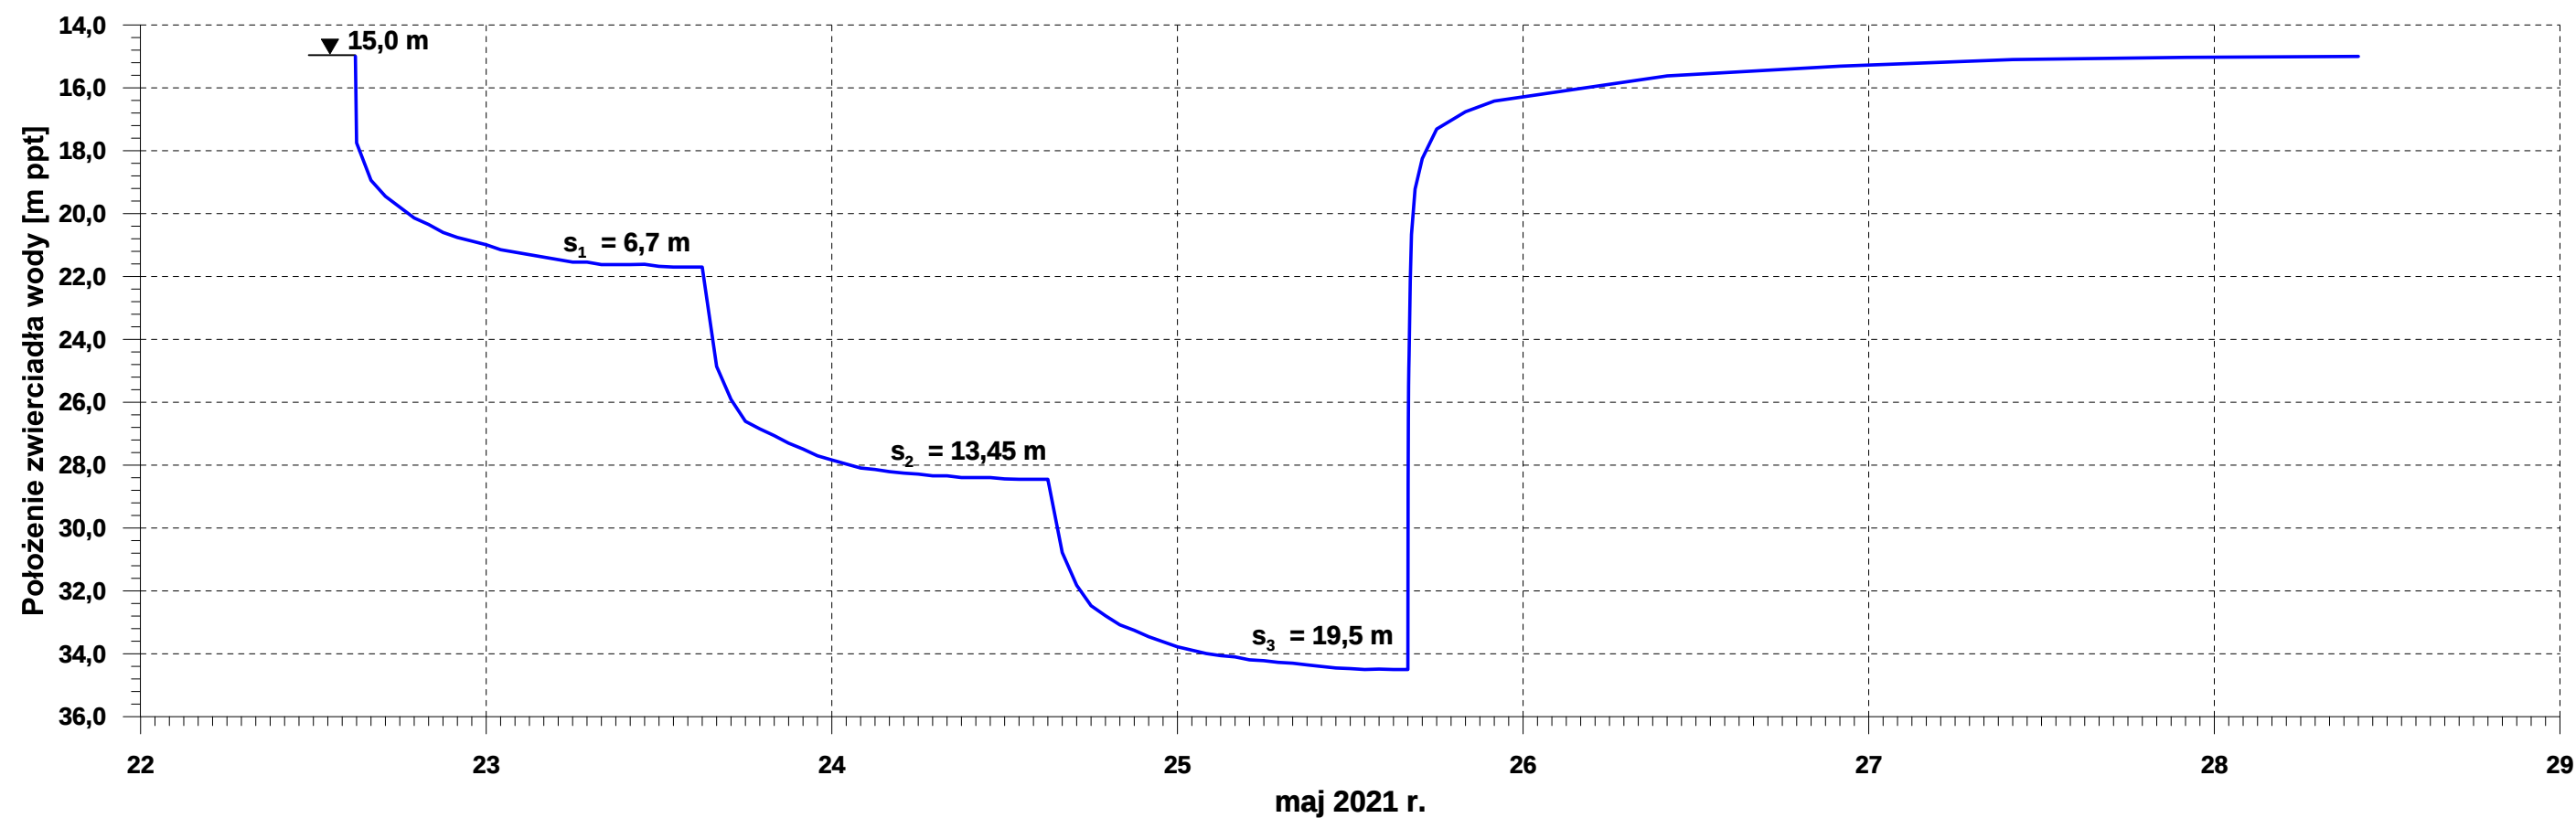
I depresja

II depresja

III depresja

stabilizacja zwierciadła wody
